令和7年度版

# 労働災害の現況と死亡災害事例

大阪労働局・労働基準監督署  
<https://jsite.mhlw.go.jp/osaka-roudoukyoku/>

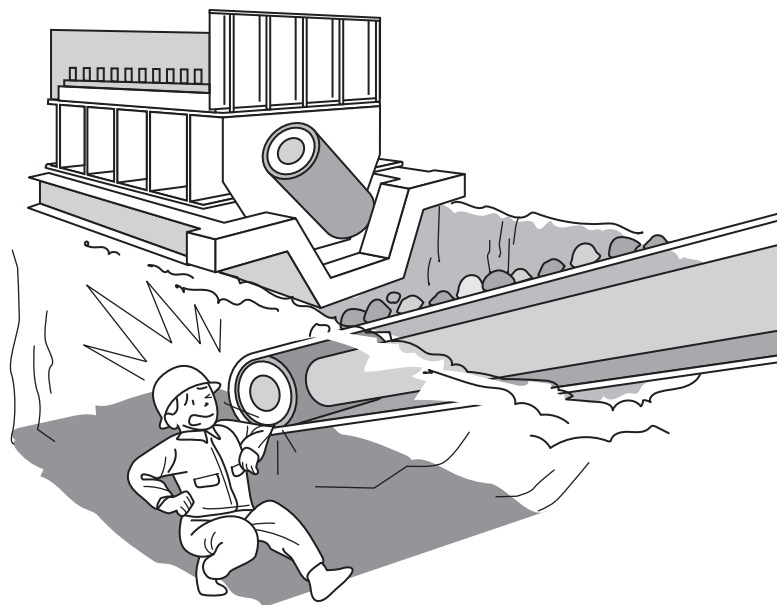
〈災害発生状況図〉

被災者は、鋳物の砂型の解体作業（鋳造された鋳物を砂型から取り出し、砂型の砂を再生するため砂を細かく破碎する機械（シェイクアウトマシン）に砂型を投入する作業）に従事していたが、破碎された砂を運搬するためのベルトコンベアのプーリー部に左腕を挟まれた状態で同僚に発見された。

ベルトコンベアはシェイクアウトマシンの下部に配置され、機械から落ちてきた砂を自動的に別の場所へ運搬するものであったが、コンベアからこぼれ落ちた砂はその下部に設けられたピット内に溜まっていくため、定期的にスコップですくい上げる作業を行っていたもの。ピット内には照明設備がなく照度は0LXであった。

- ① ベルトコンベアのプーリー部に覆い等が設けられていないにもかかわらず、ベルトコンベアを運転したまま積み込み等の作業を行ったこと。
- ② 非常の場合に直ちにベルトコンベアの運転を停止する装置が、被災者の作業場所付近に設けられていなかったこと。
- ③ 作業場所に十分な照度が確保されていなかったこと。

- ① ベルトコンベアのプーリー部に覆い等を設けること。
- ② 非常の場合に直ちにベルトコンベアの運転を停止出来る装置を、作業場所付近に設けること。
- ③ 作業を安全に行うために必要な照度を確保すること。
- ④ 機械のはさまれ・巻き込まれ災害に関するリスクアセスメントを実施し、リスクの低減措置等の検討を行うこと。
- ⑤ 安全な作業手順書を作成し関係労働者に周知すること。

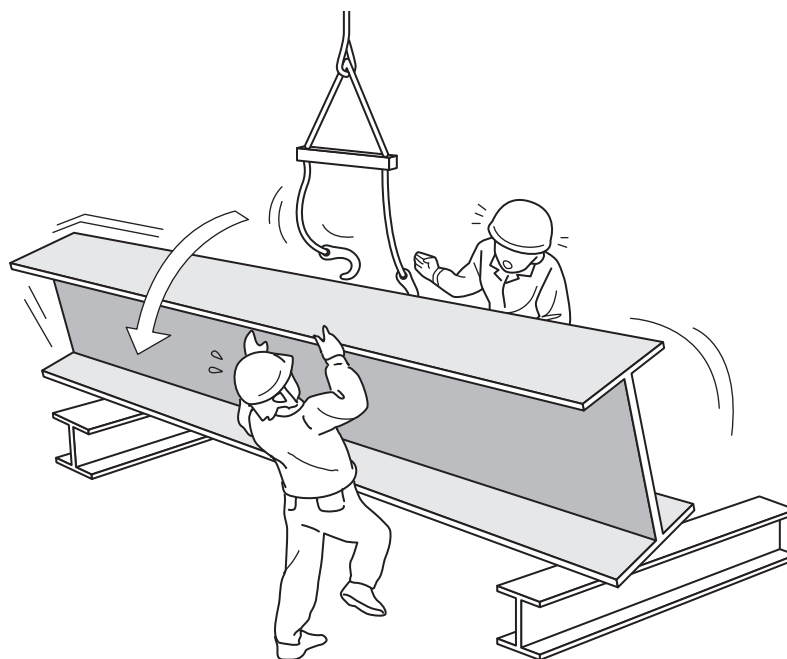
# <災害発生状況図>

つりクランプを用いて玉掛けしたH鋼（幅35cm、長さ718cm、高さ110cm、重量約2.3t）を橋形クレーン（つり上げ荷重5.07t）を用い、所定の位置に移動させた後クランプを外し巻き上げボタンを押したが、相番者がクランプを外しきれておらずH鋼に引っ掛かったため、H鋼が倒れ胸部等を挟まれた。

- ① 玉外し作業後、玉掛け用具（クランプ等）がつり荷側に振れてつり荷に引っかかったこと。
- ② クレーン作業について、荷の落下や倒壊等により労働者に危険が及ぶおそれのある箇所の立ち入り禁止措置が出来ていなかったこと。
- ③ クレーン作業について、クレーンの運転合図を定めていなかったこと。
- ④ 共同での玉外し作業について、相番者の作業状況を確認することなくクレーンのフックを巻き上げたこと。
- ⑤ H鋼の転倒防止措置が講じられていなかったこと。

- ① 玉掛け用具をつり荷から遠ざける等の措置を行うこと。
- ② クレーン作業について、つり荷の落下及び倒壊等により労働者に危険が及ぶおそれのある箇所に労働者を立ち入らせないこと。
- ③ クレーン作業について、クレーンの運転合図を定めるとともに、合図を行う者を指名して、その者に合図を行わせること。
- ④ 複数名で玉掛け作業を行うときは、相番者の作業状況を十分確認した後にクレーン操作を行うこと。
- ⑤ H鋼の転倒防止措置を講じた上で、玉外し作業を行うこと。

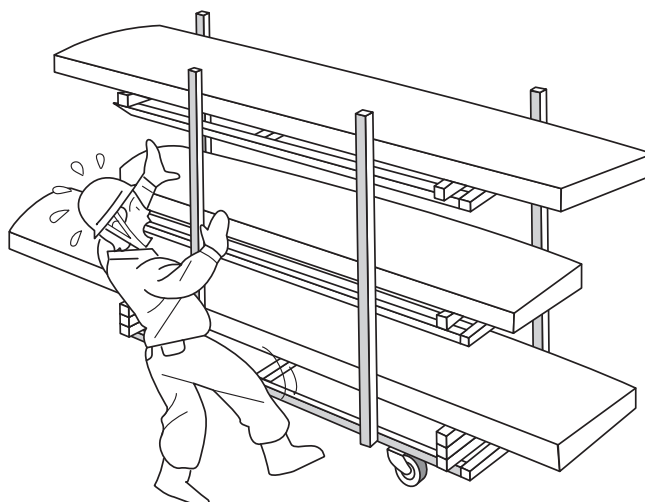
## 〈災害発生状況図〉

工場の外に置いているアルミ材を積んだ荷（3段のラックに分けて載せており合計約706kg、荷の高さ171cm、長さ461cm、幅61cm）を代表者がフォークリフトで台車に乗せ、被災者その他の労働者が手押し運搬していたところ、荷が崩れ下敷きになった。

台車（長さ197cm、幅48cm、高さ32cm+12cm）は金属製で代表者が自作したものであったが、アルミ材を運搬するためには荷台の高さを調整する必要があったため、角パイプ（長さ70cm、幅5cm、高さ4cm）を3つ重ねて養生テープで固定し12cmかさ上げしていた。

被災者は、台車（かさ上げされた角パイプの上）に固定することなく、そのまま載せられた荷自体を直接引っ張って動かそうとしたところ、3段積みの荷が荷崩れし、崩壊した荷の下敷きになった。

- ① 運搬作業に使用していた台車の形状が、荷を置くだけの形状となっており、ハンドル部分もなく、置いた荷を支えるような支柱や囲い等も設けられていないこと。
- ② 荷の運搬作業において、台車を押すのではなく、台車の上に載っていた荷を直接押していたこと。
- ③ 荷全体の幅が61cmに対して、高さが171cm（台車を含めると215cm）であり、幅に対して高さが3倍以上であること、また、荷のラックが3段に分割されていたことから、荷が不安定になりやすかったこと。
- ④ リスクアセスメントを実施していなかったこと。

- ① 運搬している荷の倒壊及び崩壊を防止するため、荷を支えるような支柱や囲い等のある安定した形状の台車を使用すること。

- ② 荷を押すことなく、台車を押すことを基本とした作業手順書を作成し、関係労働者に周知徹底すること。
- ③ 一度に運搬するアルミ材の段数を減らして運搬する等、荷が倒壊することがないよう作業方法を変更すること。
- ④ リスクアセスメントを実施し、危険性有害性を洗い出すことによって、運搬方法や設備、手順等を見直すこと。

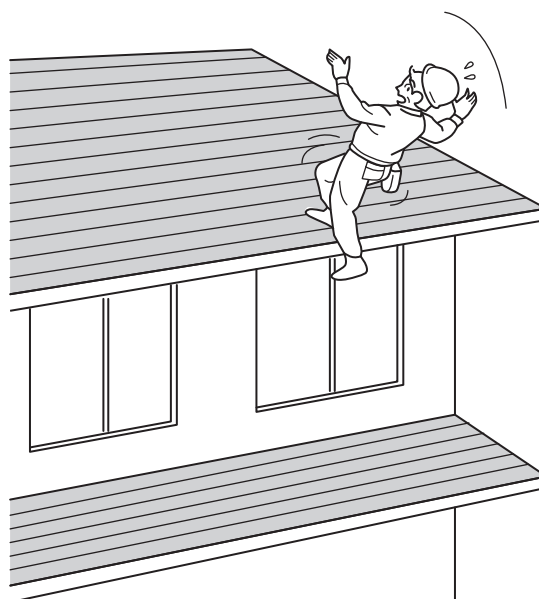
# 〈災害発生状況図〉

木造2階建て住宅の屋根補修工事現場において、2階屋根上で被災者が一人で屋根の塗装作業を行っていたところ、屋根の端（高さ約4.9メートル）から墜落したものの。

- ① 墜落の危険のある箇所で作業を行わせるに際し、作業床である屋根の端からの墜落を防止する措置が講じられていなかったこと。
- ② 墜落・転落災害の防止に関するリスクアセスメントを実施していなかったこと。

- ① 建屋の周囲に足場を組み立て、足場から張り出させた単管に手すり、中さんを設置する等により、屋根の端からの墜落防止措置を講じること。
- ② 手すり等の設置等が困難な場合には、親綱等の墜落制止用器具を安全に取り付けるための設備を設置し、労働者に墜落制止用器具を使用させる等の墜落防止措置を講じること。
- ③ 墜落・転落災害の防止に関するリスクアセスメントを実施し、リスク低減措置を講じること。

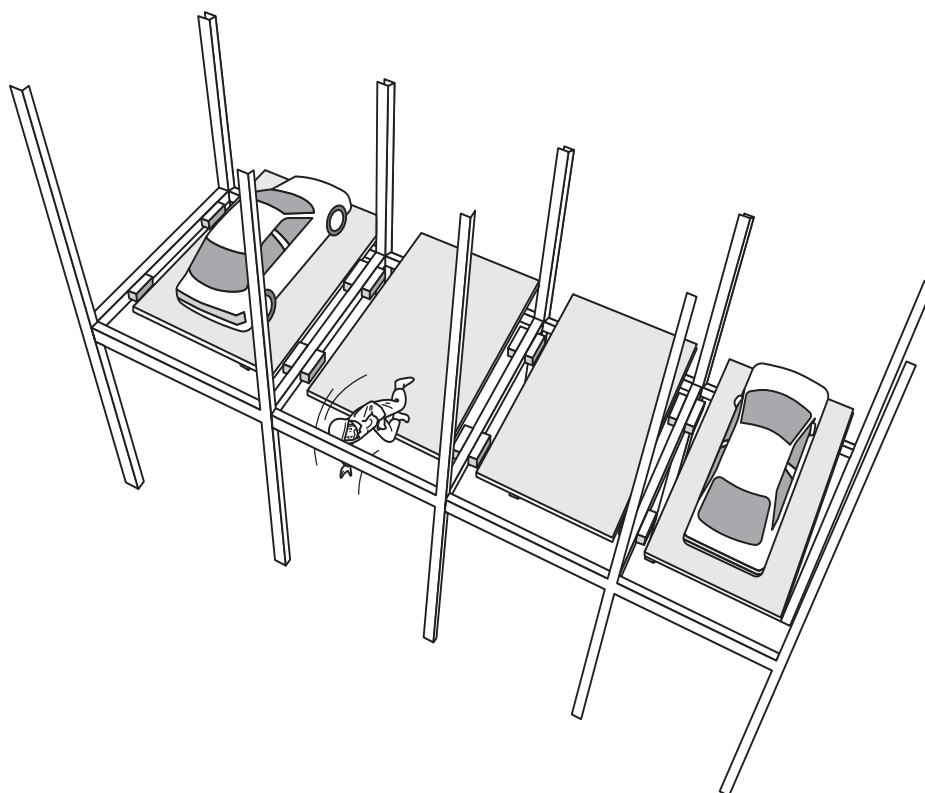
# 〈災害発生状況図〉

マンション付帯の機械式立体駐車場（4階建）の部品交換を行うため、機械式立体駐車場4階部分の自動車を積載するパレット上を作業箇所に移動するため横断していたが、他の労働者が異音を感じたため異音の発生元を確認したところ、1階で倒れているのが発見されたもの。

- ① 墜落の危険のある箇所で作業を行わせるに際し、作業床である車を載せるパレットの端と立体駐車場の前面ゲートの間の開口部への墜落を防止する措置が講じられていなかったこと。
- ② 墜落・転落災害の防止に関するリスクアセスメントを実施していなかったこと。

- ① パレットの端の開口部からの墜落を防止するため、開口部周辺に手すりや囲い等を設けるか、開口部に防網を設ける等の墜落防止措置を講じること。
- ② 手すり等の設置等が困難な場合には、親綱等の墜落制止用器具を安全に取り付けるための設備を設置し、作業中だけでなく、移動中も含めて労働者に二丁掛けの墜落制止用器具を使用させる等の墜落防止措置を講じること。
- ③ 墜落・転落災害の防止に関するリスクアセスメントを実施し、リスク低減措置を講じること。

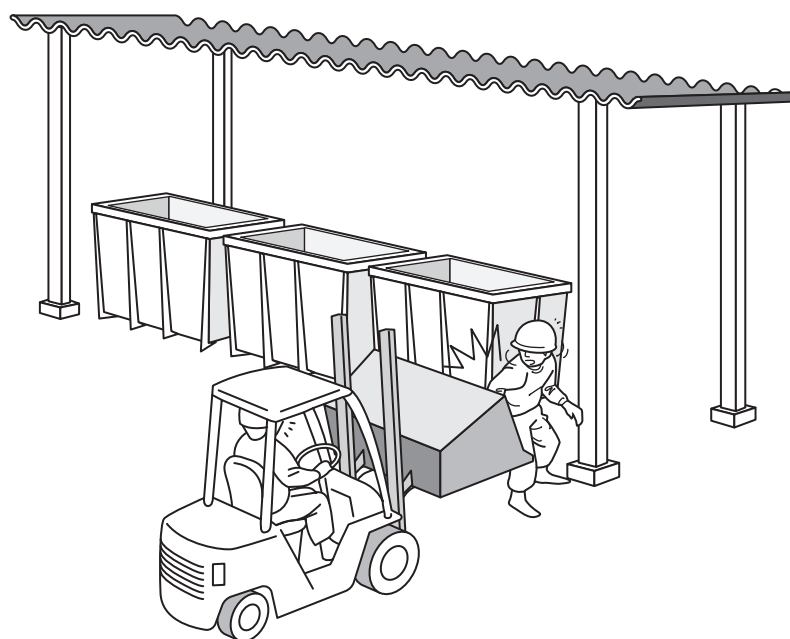
# 〈災害発生状況図〉

荷主先において、再生資源の回収作業中、フォークリフトの前を歩いていたところ、前進したフォークリフトに背後から激突され、フォークリフトのアタッチメントと建物の柱との間に挟まれ死亡した。

被災労働者は、フォークリフト運転者から声を掛けられ、当該運転者の補助作業を行うため、フォークリフトの作業場所に近づいていた状況であった。

- ① 運転中のフォークリフトに接触するおそれのある箇所に労働者を立ち入らせたこと。  
また、労働者が近くにいたにもかかわらずフォークリフトを運転したこと。
- ② フォークリフトを用いた作業について、リスクアセスメントを実施しておらず、作業計画を策定していなかったこと。
- ③ フォークリフトを用いて作業を行うにあたり、作業指揮者を定めていなかったこと。

- ① 運転中のフォークリフト又はその荷に接触するおそれのある箇所に労働者を立ち入せないこと。もし、労働者が接近してきた場合は、フォークリフトの運転を停止すること。
- ② 作業場所の広さ・地形、フォークリフトの種類・能力、荷の種類・形状等に適応するよう、リスクアセスメントを実施した上でフォークリフトの作業計画を策定し、関係労働者に周知すること。
- ③ フォークリフトを用いて作業を行う場合は、作業指揮者を選任し、策定した作業計画に基づいて作業指揮を行わせること。

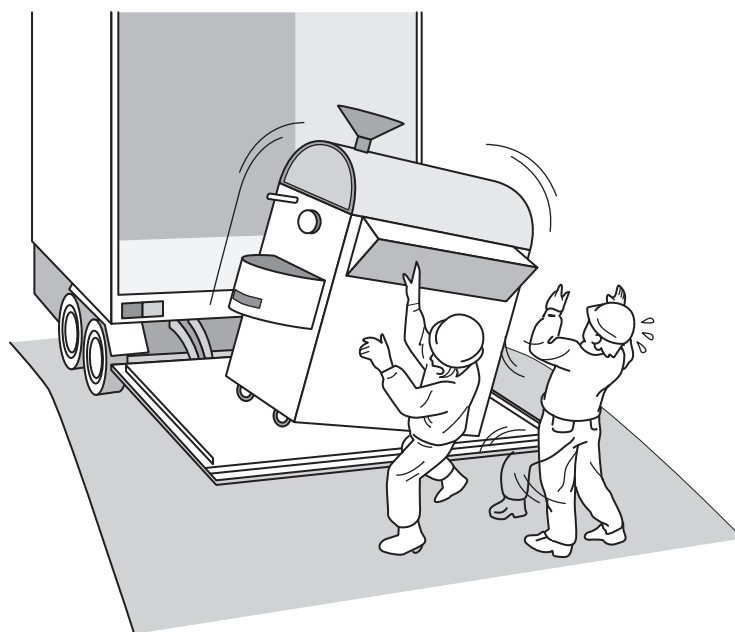
# <災害発生状況図>

荷主先において、焙煎機（重量約 440Kg・キャスター付き）をテールゲートリフター付きのトラック（最大積載量 2.2トン）へ積み込む作業中、荷主先の労働者 1 名と共に焙煎機をテールゲートリフターの昇降板に載せ約 50 センチメートル上昇させたところ、焙煎機が昇降板から落下したため、被災労働者が焙煎機の下敷きになった。

2 名共、地面に立って焙煎機を手で支えていた状況であった。また、焙煎機に付属しているキャスターのストッパーもテールゲートリフターの昇降板に付属しているストッパーも共に使用していなかった。トラックを停車させた場所には傾斜があり、焙煎機の重心は高い位置にあった。

- ① 焙煎機に付属しているキャスターのストッパーを使用せず、かつテールゲートリフターの昇降板に付属しているストッパーも使用せず、荷の逸走防止措置を講じていなかったこと。
- ② 傾斜がある場所にトラックを停車してテールゲートリフターを使用したこと。
- ③ 焙煎機を手で支えながらテールゲートリフターの操作を行ったこと。
- ④ 荷の重心が高い位置にあり不安定であったこと等のリスクがあったものの、本件荷役作業についてリスクアセスメントを実施しておらず、作業手順も策定していなかったこと。
- ⑤ 荷役作業にかかる作業指揮者を定めていなかったこと。

- ① キャスターが付いた荷をテールゲートリフターの昇降板に載せる際は、キャスターに付属しているストッパー、テールゲートリフターの昇降板に付属しているストッパー、可搬式の車輪止め等を必ず使用し、キャスターが回転しないよう確実に逸走防止措置を講じること。
- ② テールゲートリフターを使用して荷役作業を行う場合は、傾斜の無い場所にトラックを停車すること。
- ③ テールゲートリフターを操作する場合、操作者は昇降板から離れた場所で操作すること。
- ④ 荷の大きさ、重量、重心、形状及び作業場所の状況等を予め確認し、リスクアセスメントを実施して、安全な作業手順を定めること。
- ⑤ 作業指揮者を定め、作業手順に従って作業を行うよう関係労働者を直接指揮させること。
